**Buccolini Stefano**

**S. Maria di Loreto**

**Oggetto: progetto/preventivo per il restauro dell'organo a canne sito nella suddetta Chiesa.**

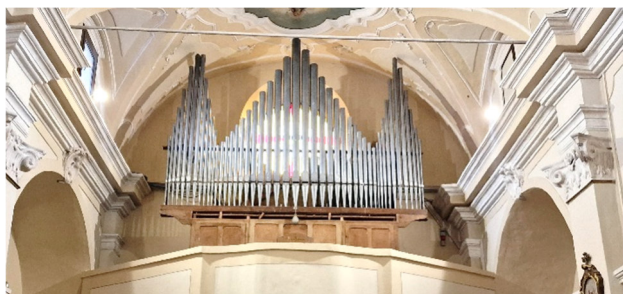
**Facciata.**

Messa a terra di tutta la facciata (47 canne in zinco) che verrà riverniciata.

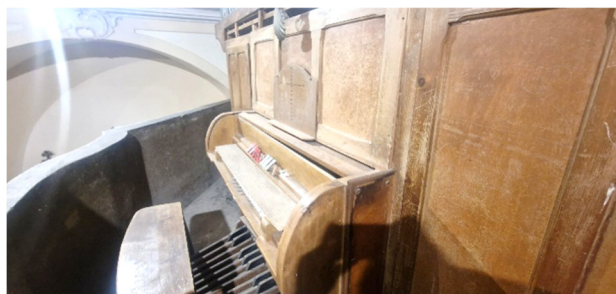
**Consolle a finestra.**

La consolle a finestra, integra nelle sue parti fondamentali, presenta delle rotture/mancanze per quello che riguarda le placchette dei registri e il pedaletto del forte generale posto a destra sopra la pedaliera. Il somiere del registro al pedale e le canne del pedale sono particolarmente rovinati a causa della caduta di acqua sopra di esse, così come il canneggio in lega risulta distrutto specie nelle canne pari (a sinistra del corpo organo).

Smontaggio di tutta la console.

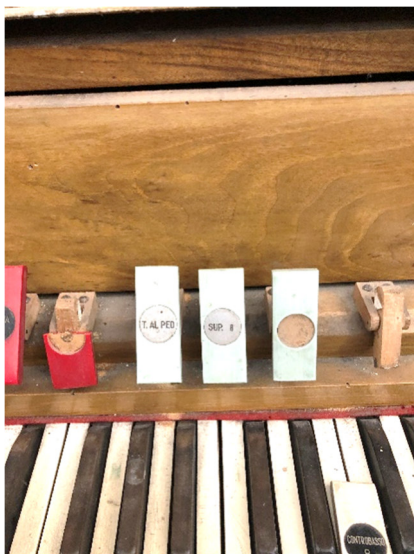
Placchette registri.

Smontaggio del frontale dei registri con restauro/ricostruzione delle placchette dei registri.

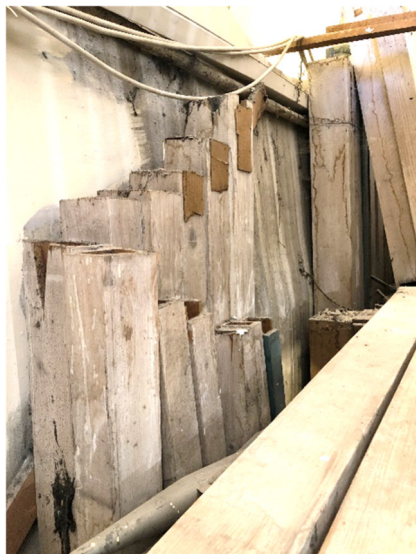
Le condizioni dell'organo a canne sono di totale stato di abbandono con il canneggio tutto, o in buona parte, rovinato. La causa, oltre l'abbandono, sono il posizionamento del materiale sopra le canne e l'infiltrazione di acqua dalla finestra, posta dietro lo strumento, sopra le parti lignee e le canne del Controbasso da 8'.

Canne in legno e infiltrazioni.

Smontaggio e messa a terra delle canne in legno del registro Controbasso 16', per le quali si renderà necessario la ricostruzione/restauro delle stesse, viste le pessime condizioni.

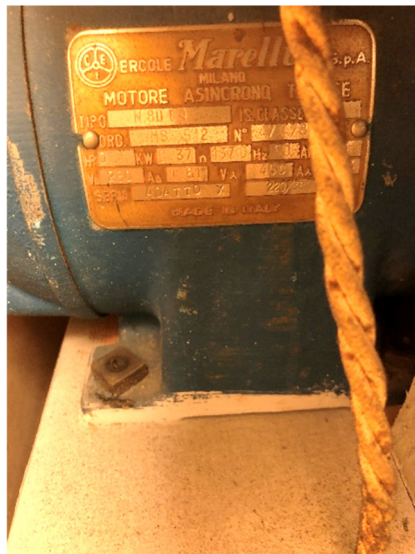
Il motore/elettroventilatore all'interno del corpo organo (lato destro) è un motore "Marelli" degli anni 1960/1950 montato successivamente alla realizzazione dello strumento stesso.

Motore "Marelli"

**Il motore/elettroventilatore andrà verificato sia per quello che riguarda il suo funzionamento, sia per quello che riguarda la sua rumorosità, successivamente verrà deciso se utilizzarlo o sostituire il motore stesso.**

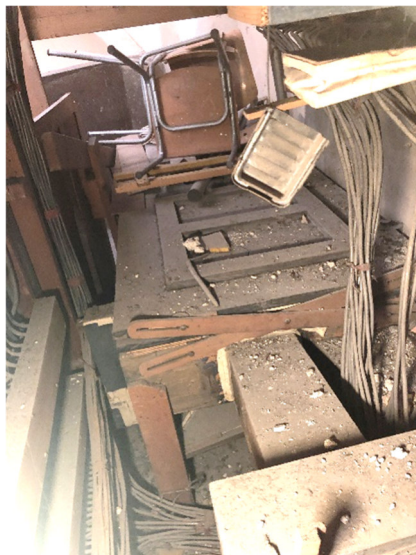
**Mantice e canalizzazione.**

Il mantice e le pompe saranno da restaurare.

Smontaggio del mantice/pompe e messa a terra dello stesso e successivo restauro con sostituzione delle pelli (mantice a doppia piega dimensioni 202x80 cm.), smontaggio dei canali dell'aria e del motore/elettroventilatore.

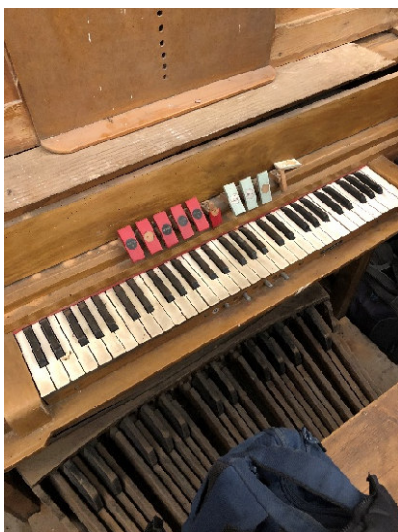
Console registri, tastiera e pedaliera.

Smontaggio e restauro della tastiera con sostituzione di tutti i feltri di centro, di fine corsa e del frontale, sostituzione della copertura dei tasti con nuove coperture in acrilico (color crema).

Smontaggio della pedaliera con restauro della stessa e sostituzione di tutti i feltri di fine corsa del pedale.

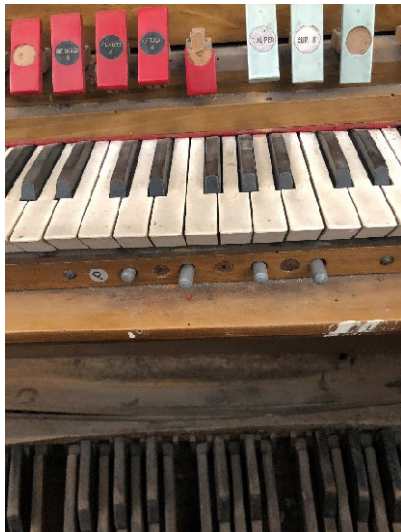
Registri e pistoncini.

Ricostruzione della meccanica di comando del pedaletto forte generale e restauro della meccanica di comando dei 4 pistoncini sotto la tastiera.

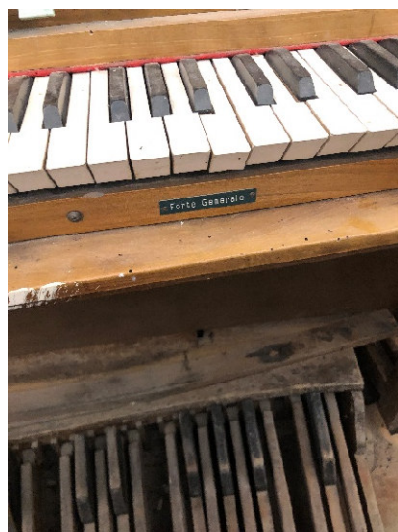
Tastiera e pedaletto (mancante).
