**Buccolini Stefano**

**S. Maria di Loreto**

**Oggetto: progetto/preventivo per il restauro dell'organo a canne sito nella suddetta Chiesa.**

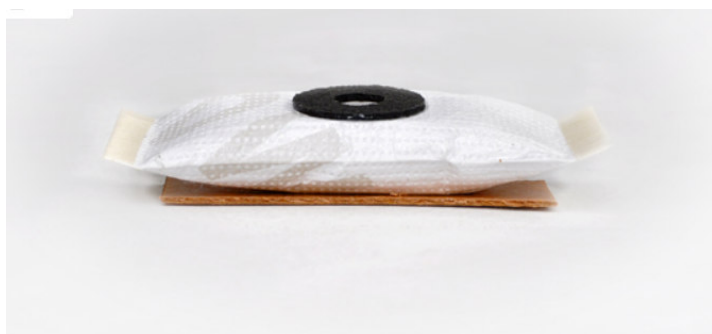
Membrana in Polypel.

Smontaggio di tutti i canali porta membrane del I manuale e verifica delle condizioni degli stessi canali con asportazione di tutte le membrane e sostituzione delle stesse con nuove membrane in polypel (800 circa).

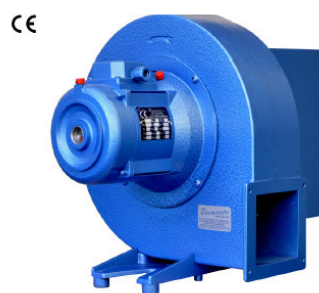
Eventuale nuovo motore/elettroventilatore.

**Il motore/elettroventilatore andrà verificato sia per quello che riguarda il suo funzionamento, sia per quello che riguarda la sua rumorosità, successivamente verrà deciso se utilizzarlo o sostituire il motore stesso.**
